Comune di Flero (BS)

MANUTENZIONE STRAORDINARIA
PER MESSA IN SICUREZZA COPERTURE CIMITERO
CUP: I65F21000950002

2 – RELAZIONE ILLUSTRATIVA

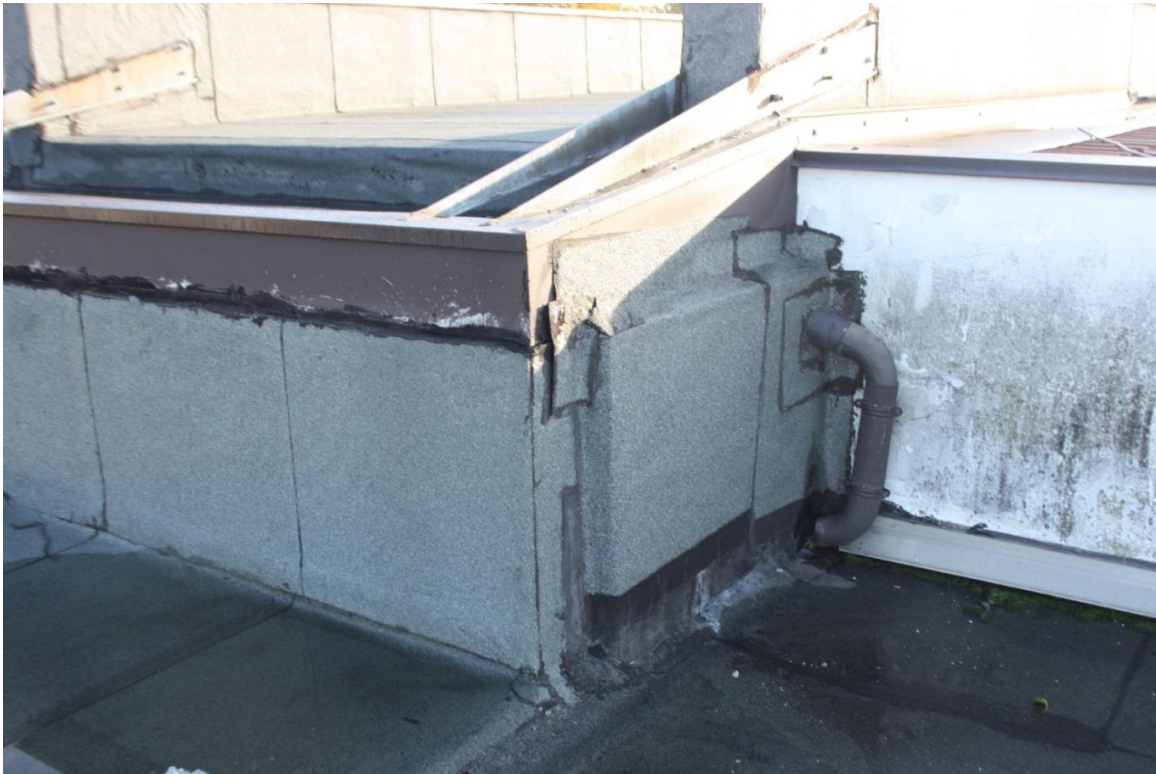
“A” Copertura Nord – Blocco pluviale nord-est

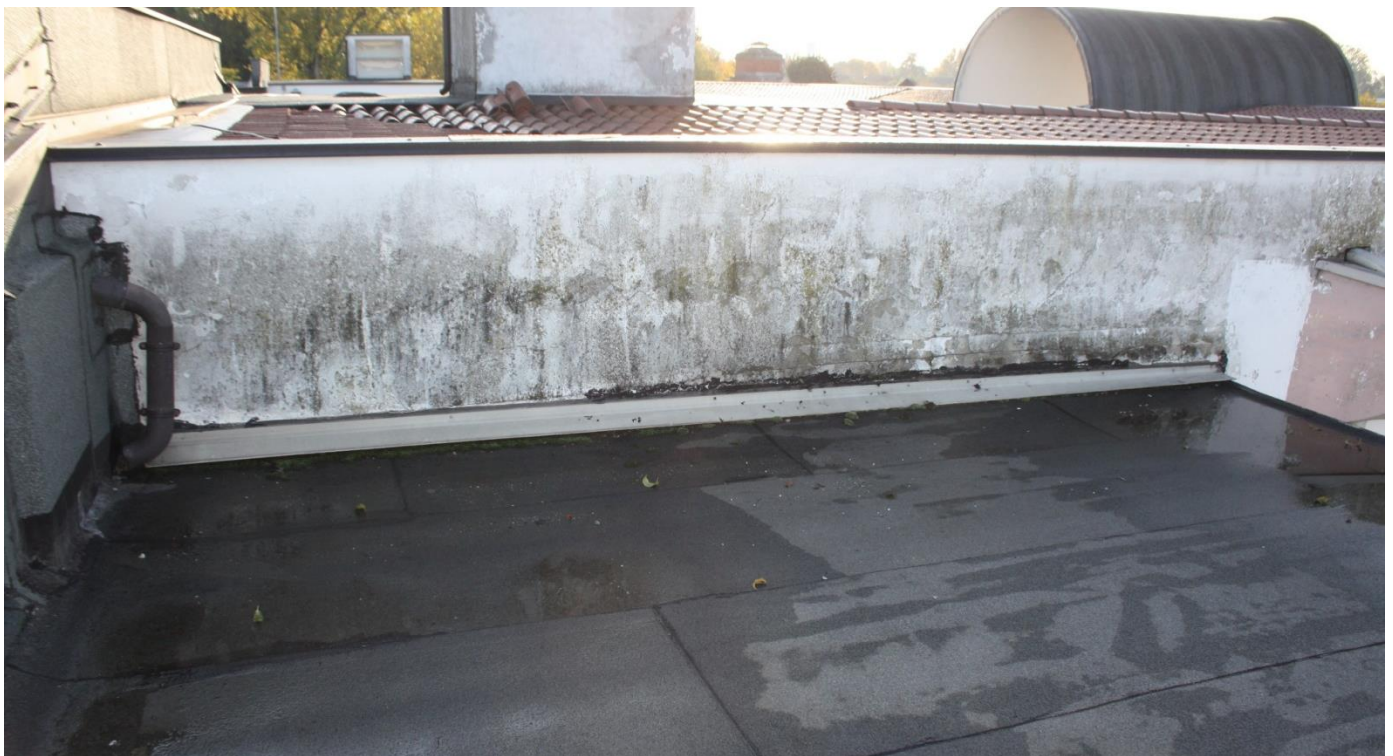
“A” Copertura Nord – Distacco intonaco

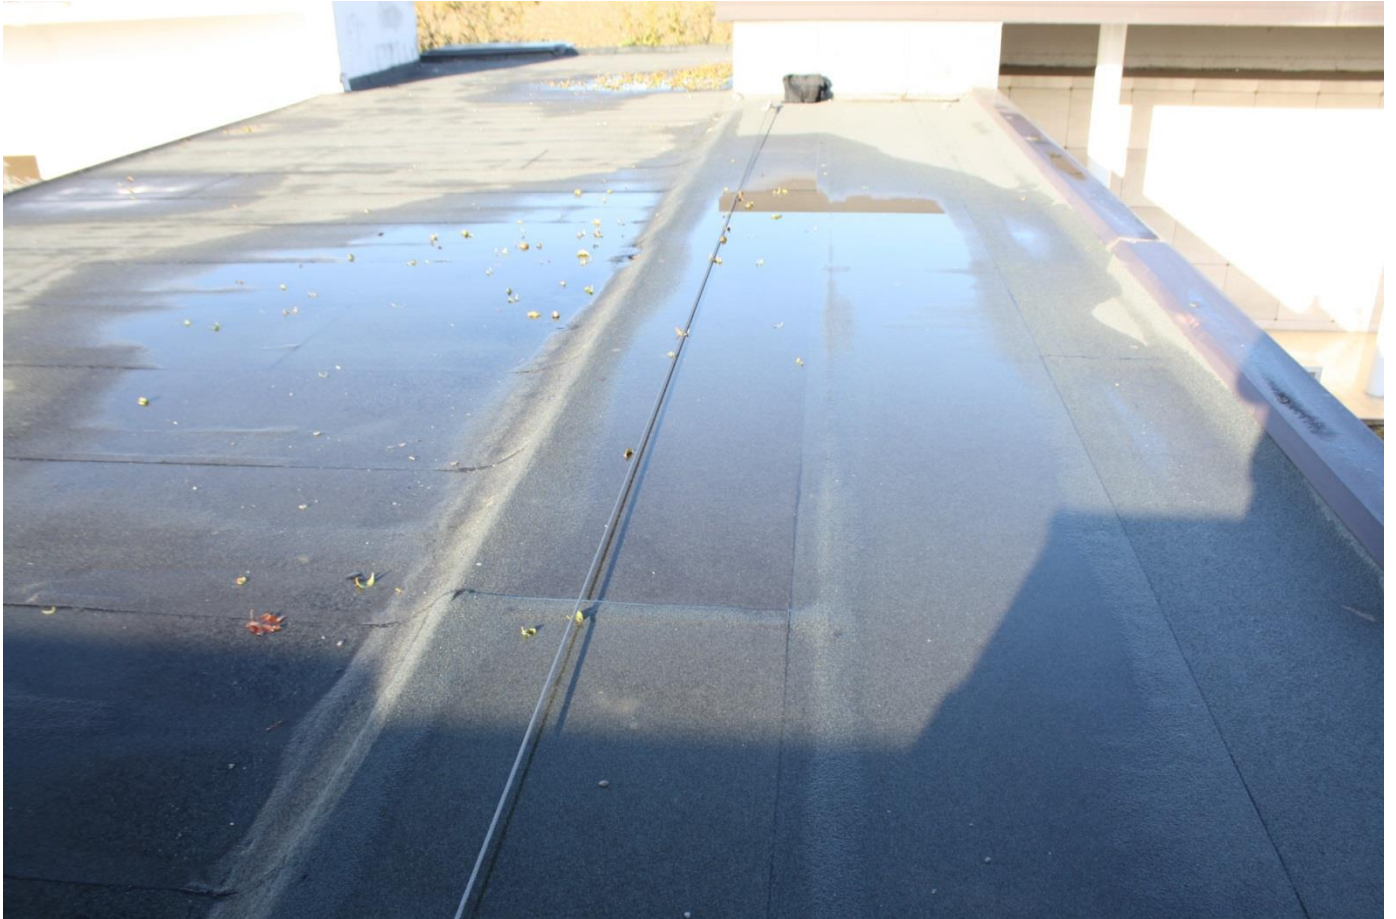
“A” Copertura Nord – Ristagni

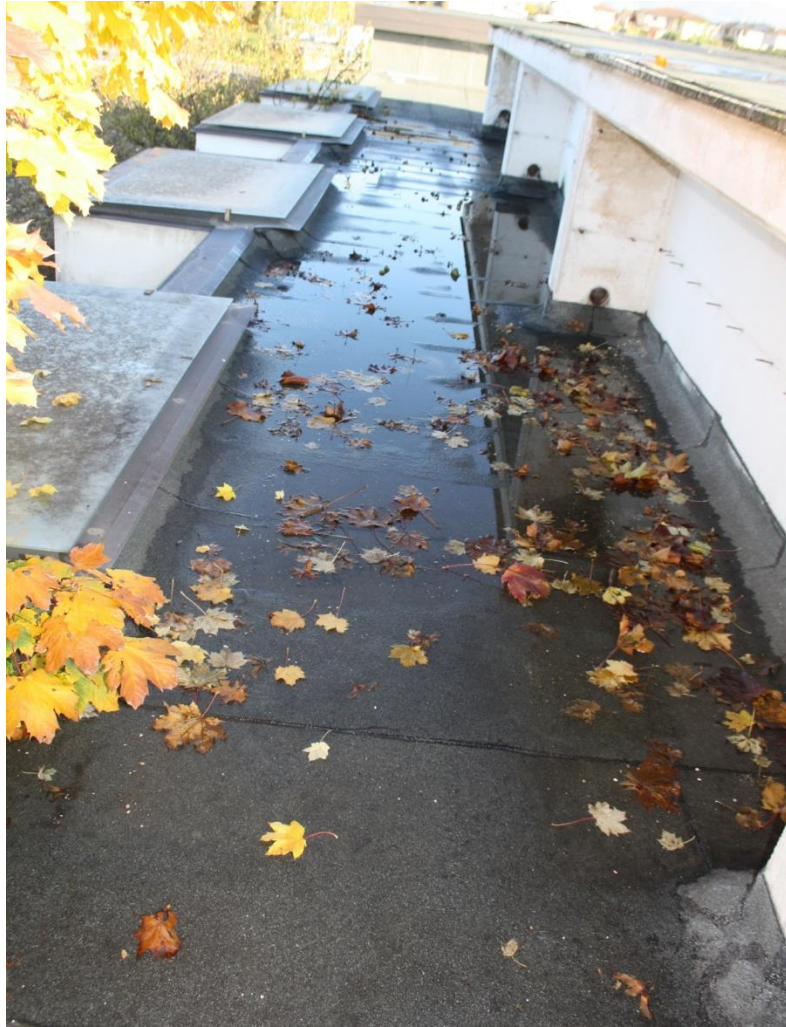
“A” Copertura ovest – Ristagni

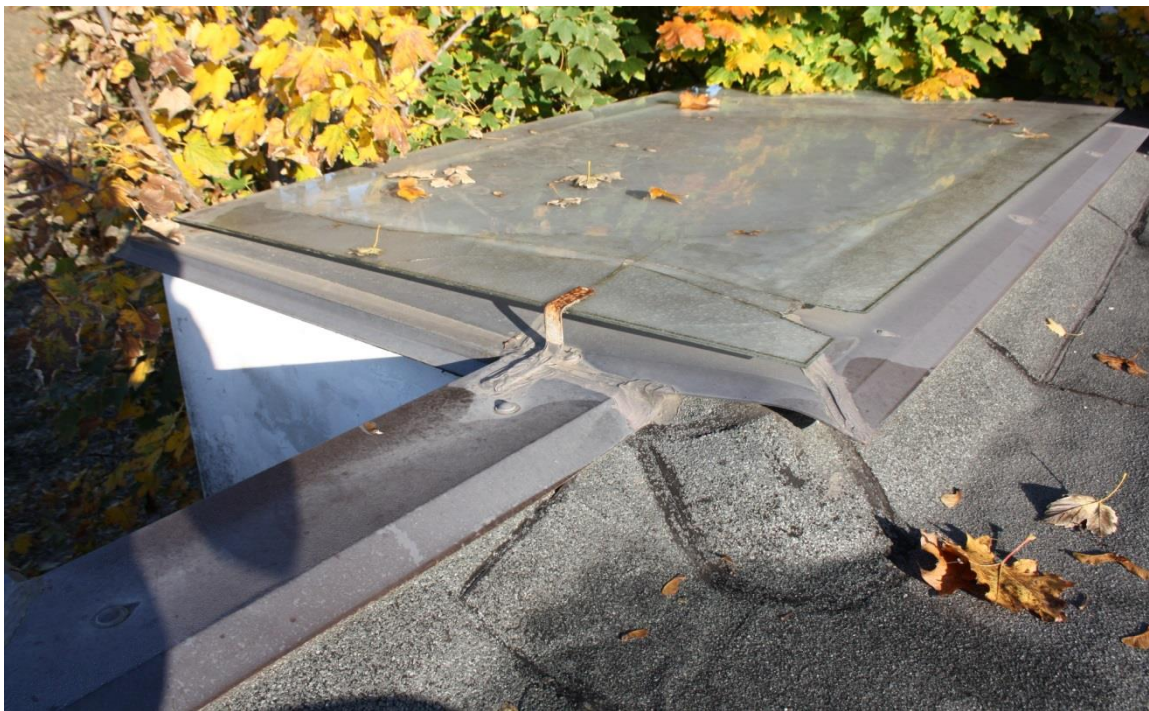
“A” Copertura ovest – Vetro danneggiato

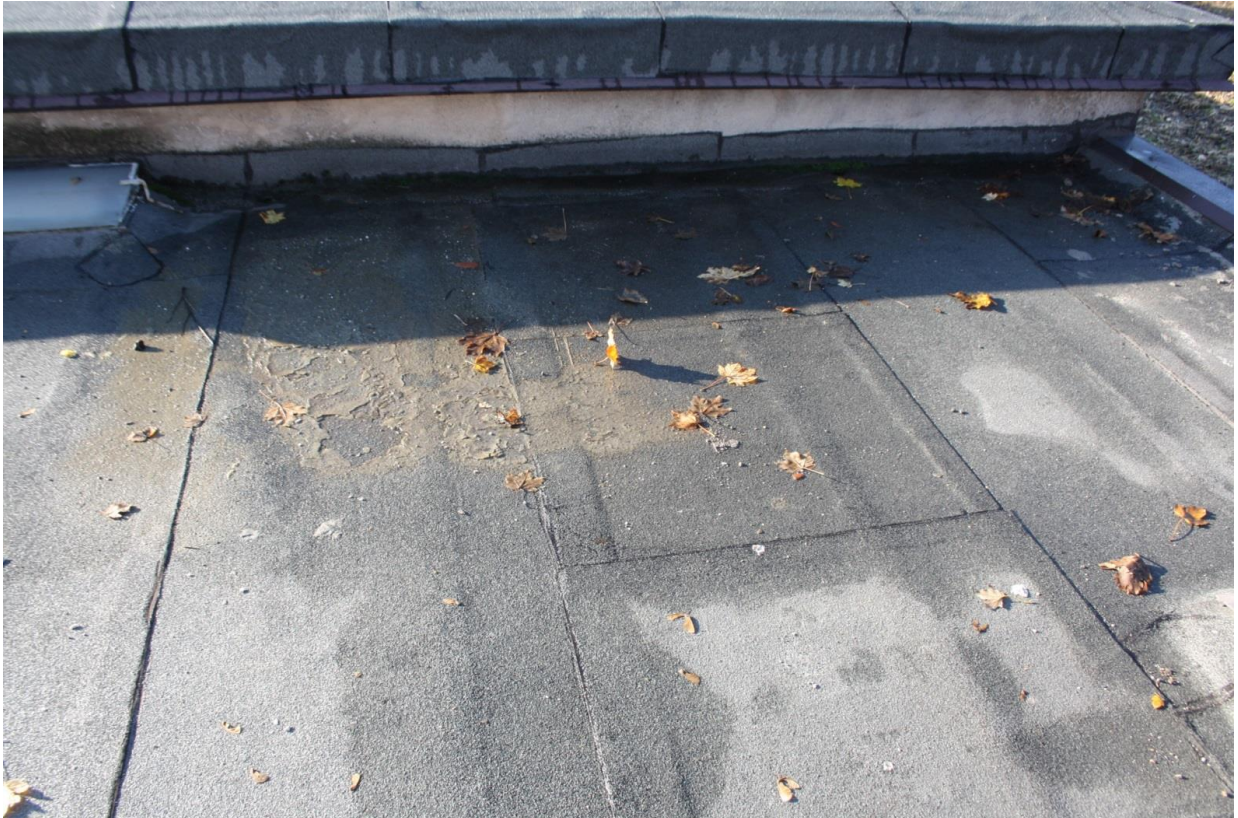
“A” Copertura sud – Ristagni

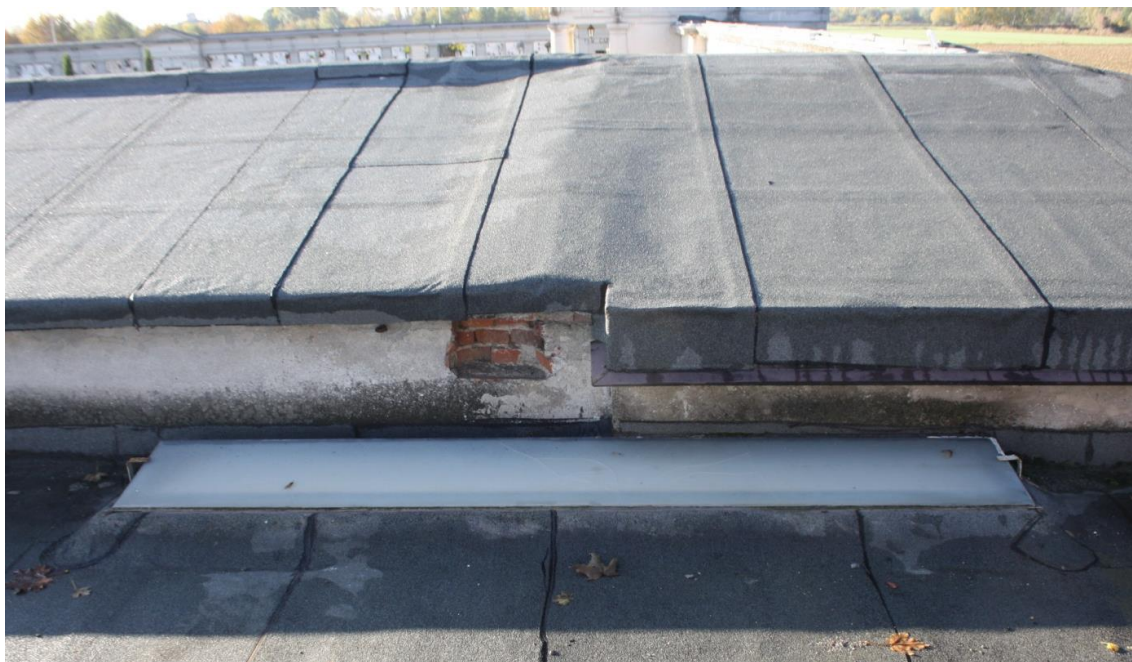
“A” Copertura sud – Vetro danneggiato

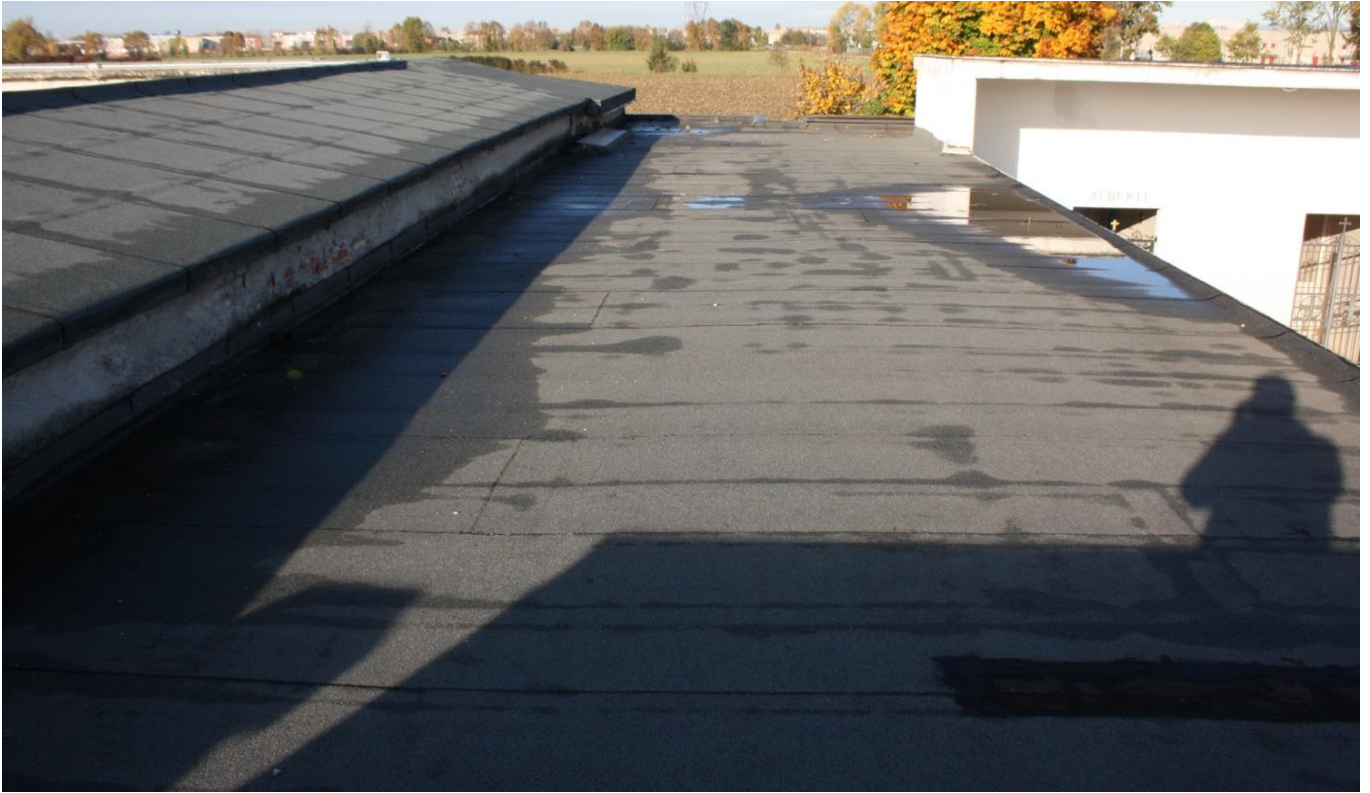
“A” Copertura sud – Ristagni

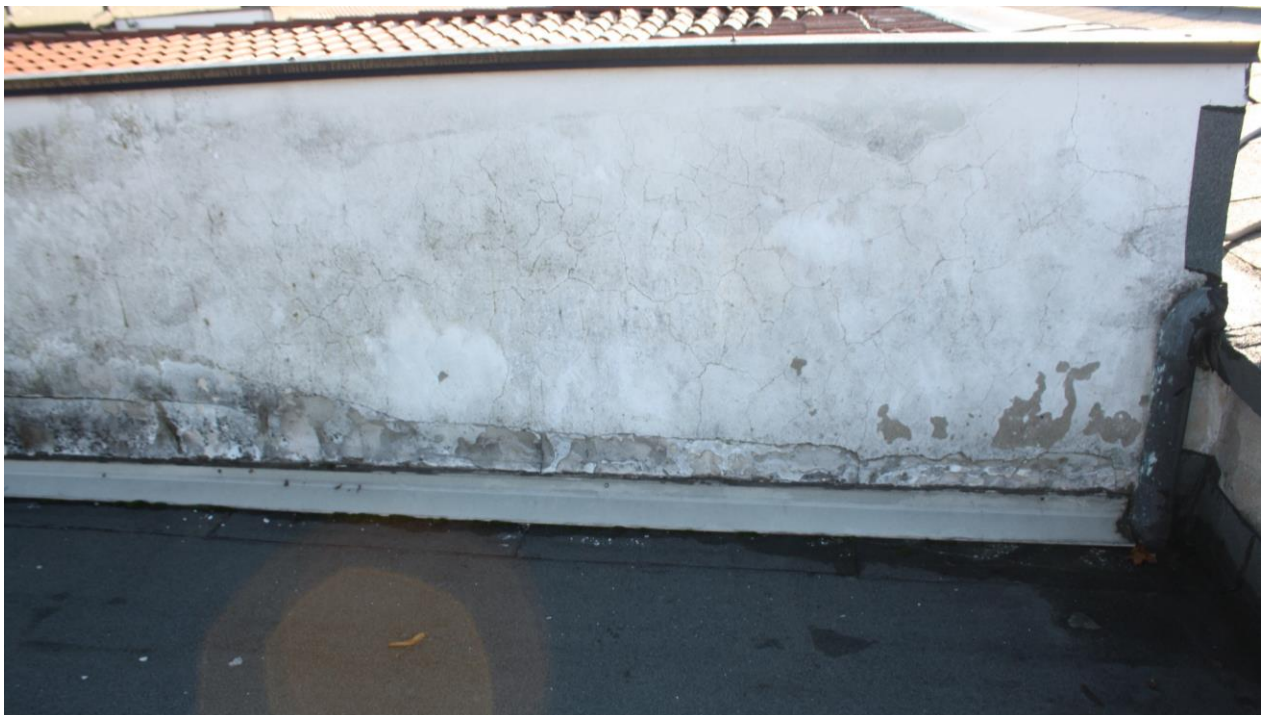
“A” Copertura sud – Distacco intonaco

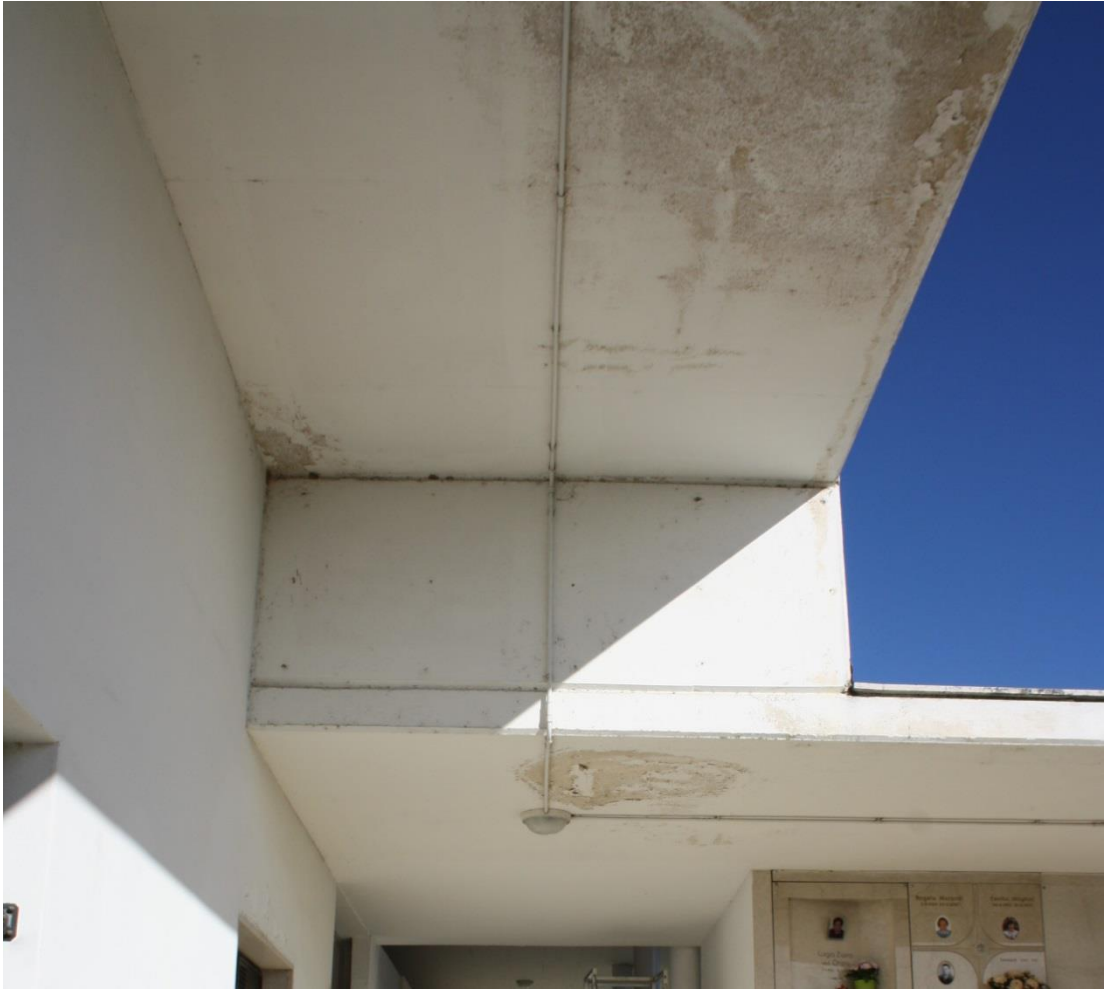
“A” piano terra – Intonaco ammalorato da infiltrazioni

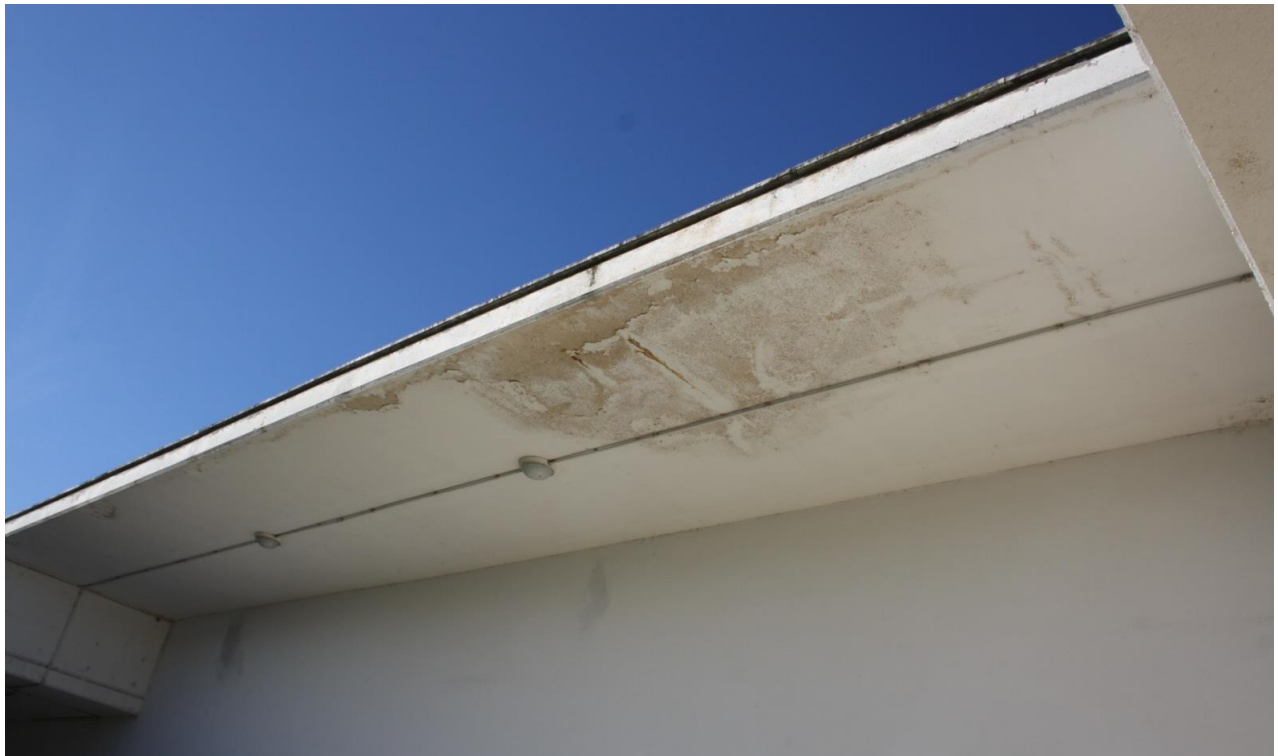
“A” piano terra – Intonaco ammalorato da infiltrazioni

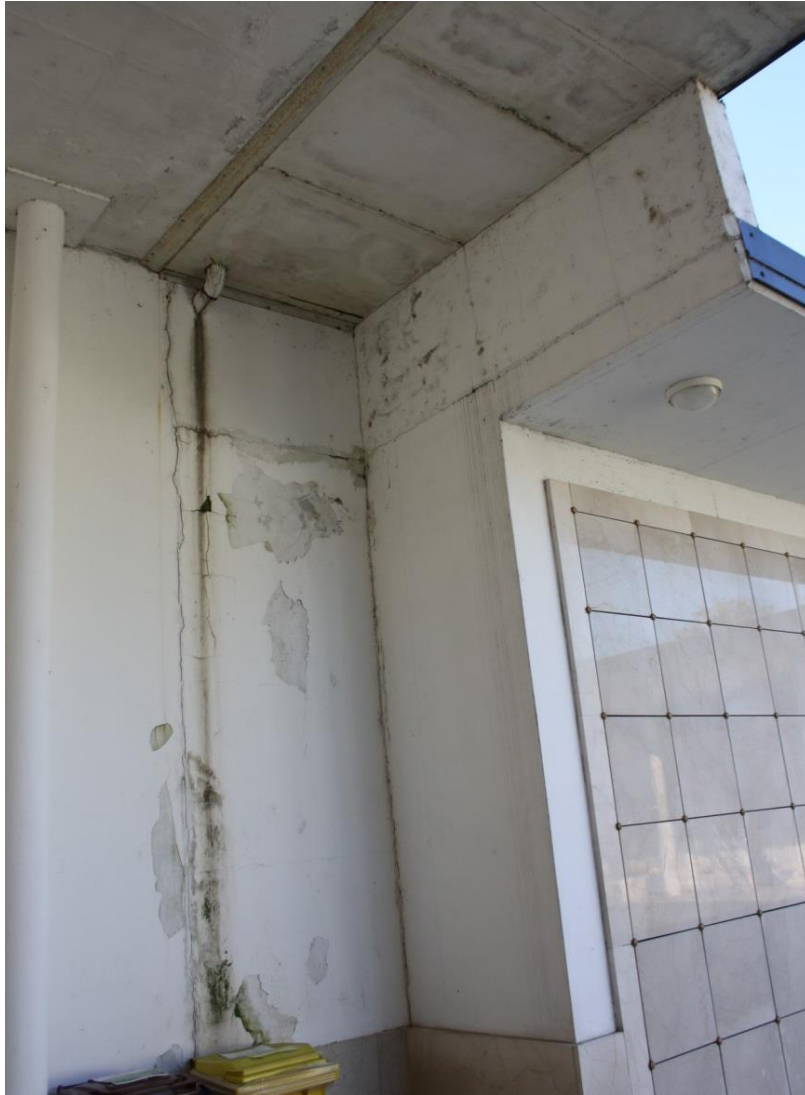
“A” piano terra Nord sotto blocco pluviale nord-est – Intonaco ammalorato da infiltrazioni

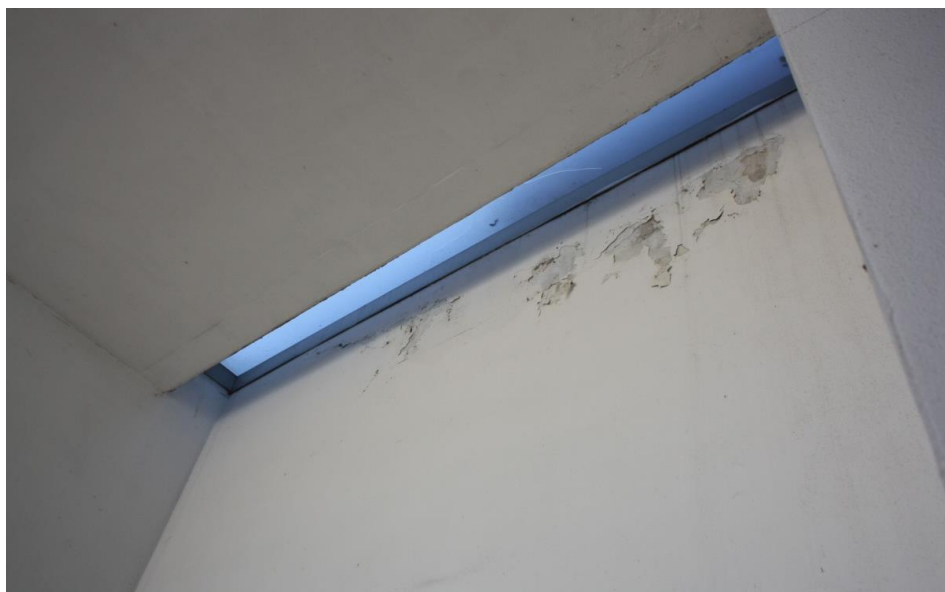
“A” piano terra Sud – Intonaco ammalorato da infiltrazioni

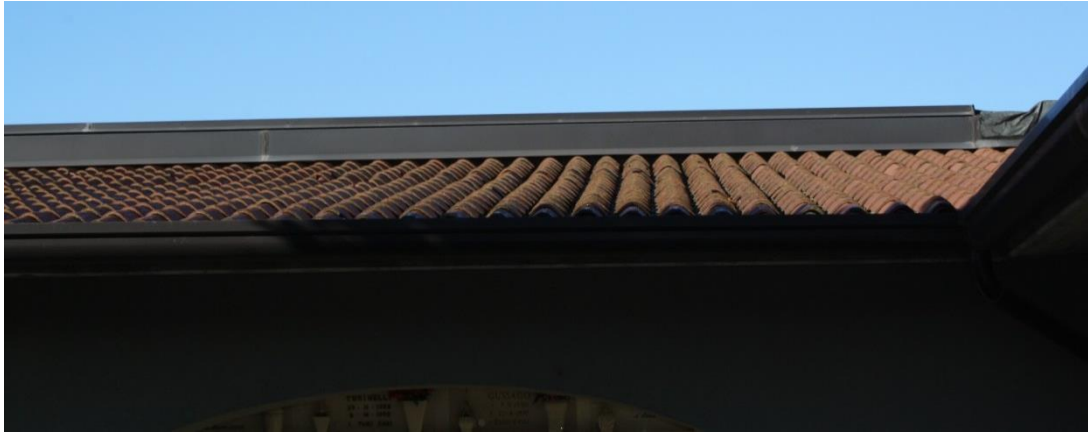
“B” Altro Corpo di Fabbrica a Est – Danni al manto di copertura

- Verifica coppi e sottocoppo con sostituzione elementi danneggiati
- Tinteggiatura porzioni intradosso falda

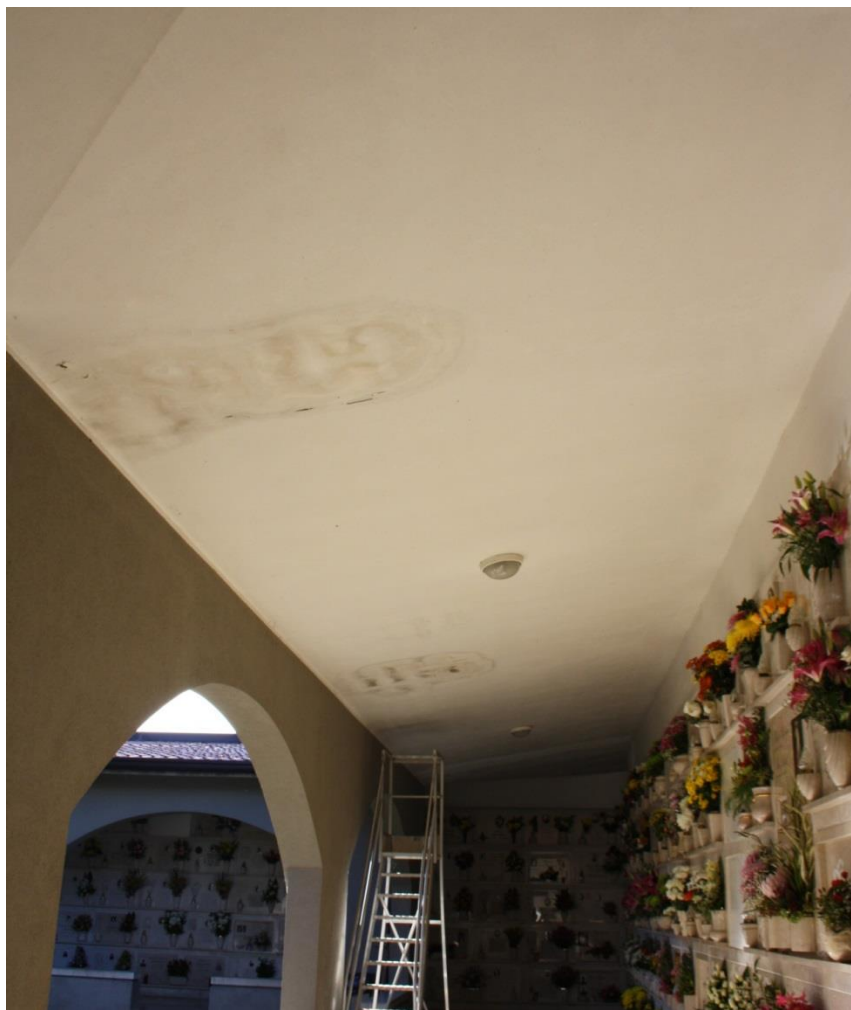
“B” Altro Corpo di Fabbrica a Est – Infiltrazioni per danni al manto di copertura

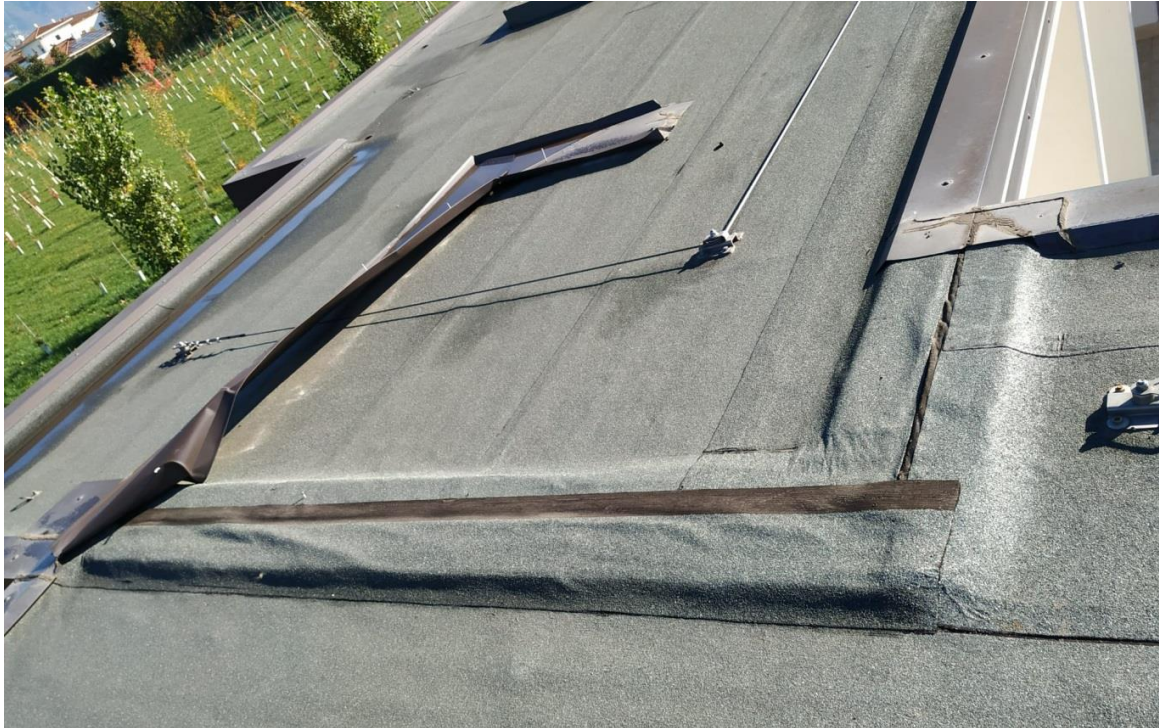
“C” Altro Corpo di Fabbrica a Nord – Scossalina divelta da temporale

- Posa di Scossalina divelta da agenti atmosferici.
