RELAZIONE DI CALCOLO, ILLUSTRATIVA E SUI MATERIALI DA COSTRUZIONE

Intervento locale anti-sfondellamento solai

Progetto esecutivo per messa in sicurezza, tramite rinforzo sismico dei solai, degli edifici scolastici scuola primaria "Aldo Moro" e secondaria di primo grado "E. Rinaldini" site in via Aldo Moro 109/111

ALLEGATO A: Relazione di indagine solai scuola A. Moro ed E. Rinaldini

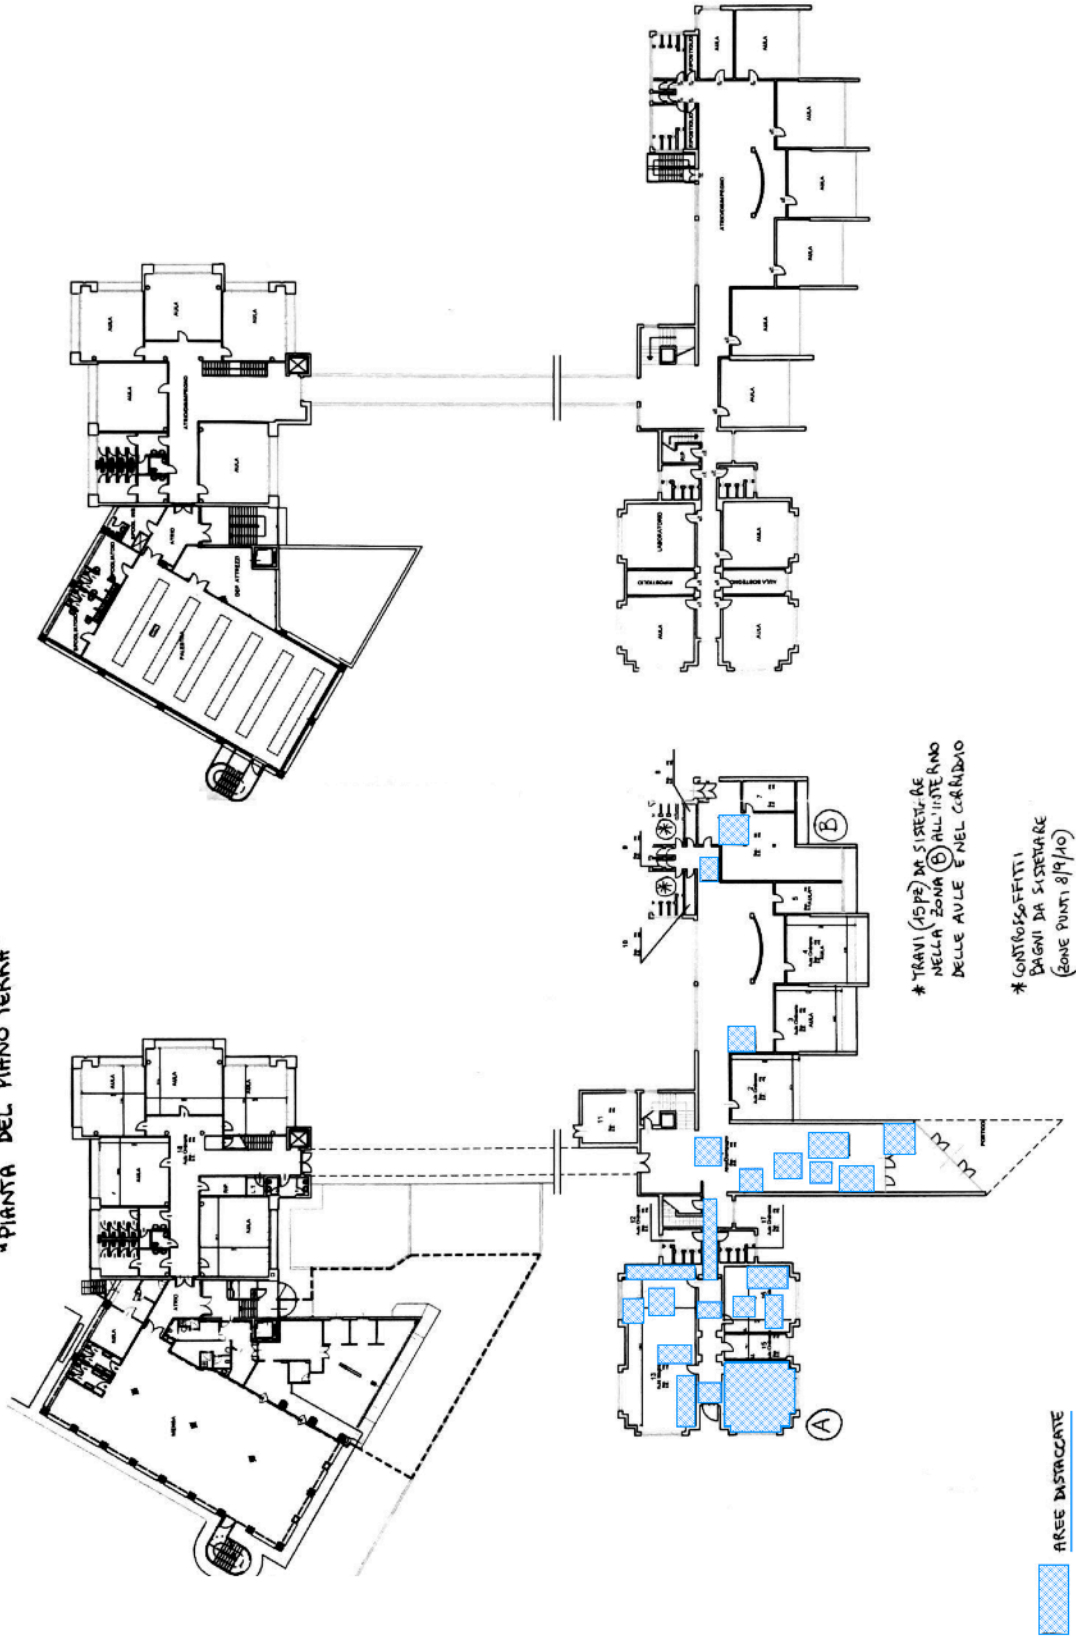
SCUOLA ELEMENTARE DI FLERO
"PIANTA DEL PIANO TERRA"

- Nella Scuola elementare le area maggiormente interessate dal distacco dell'intonaco sono il corridoio d'ingresso ed il lato sinistro (rispetto alla vista frontale) ove è presente anche un quadro fessurativo che parrebbe indicare un cedimento dovuto all'abbassamento delle fondazioni.

Consigliamo inoltre che venga eseguita un'approfondita indagine geologica per indagare le qualità geotecniche del sedime di fondazione del plesso scolastico.

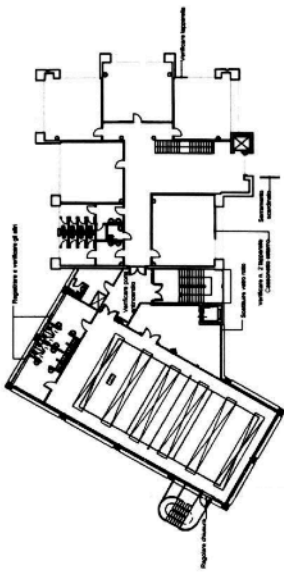
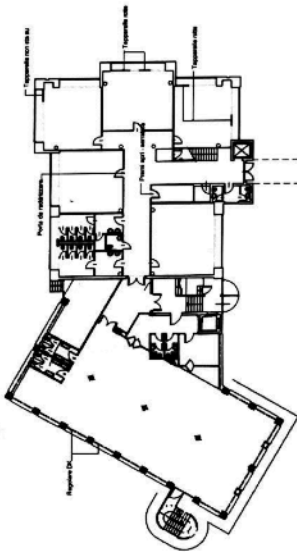
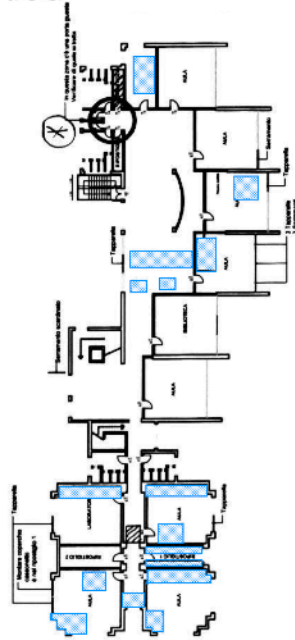
SCUOLA ELEMENTARE DI FLERO
"PIANTA DEL PIANO PRIMO"

* BIGNI CON CONTROSOFFITTI - DUE LOCALI
CON PARETE CHIUSE NON VISIOMANTI - UNO DEI
DUE RIBUSTIBILI PENO DI TATEMALE E QUINDI
NON POSSIBILE DA VERIFICARE -

AREE DISTACCATE

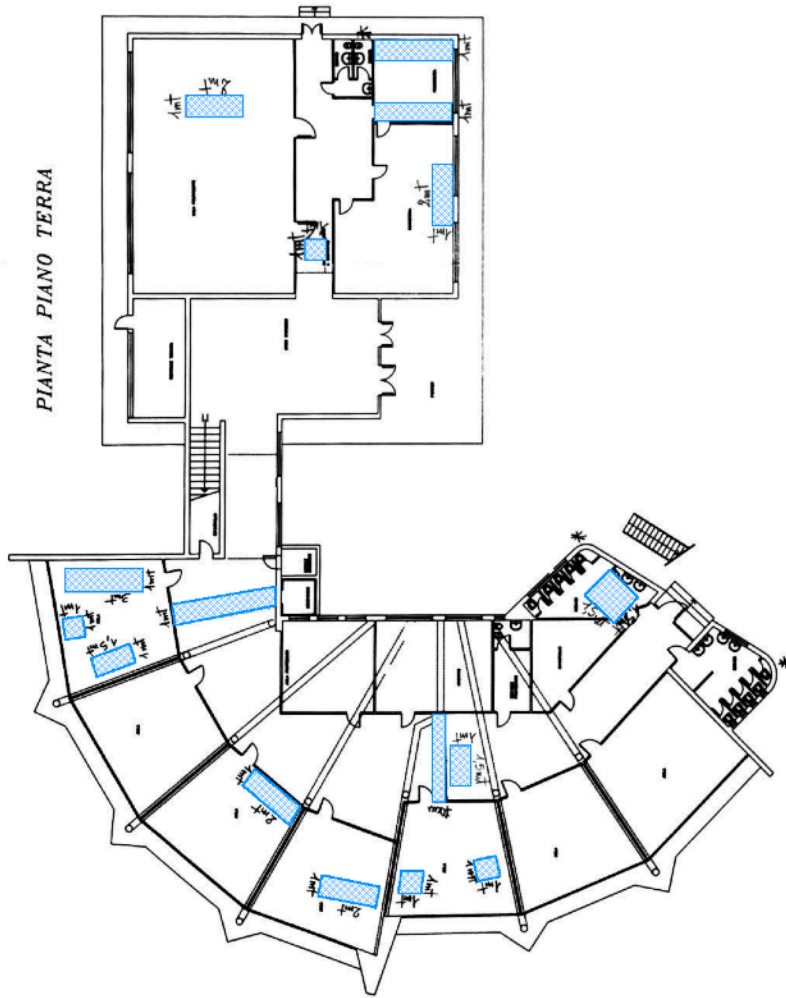
SCUOLE MEDIE DI FLERO
"PIANTA DEL PIANO TERRA"

* IL BAGNO DONNE NON È STATO VISIONATO
IN QUANTO CHIUSO.

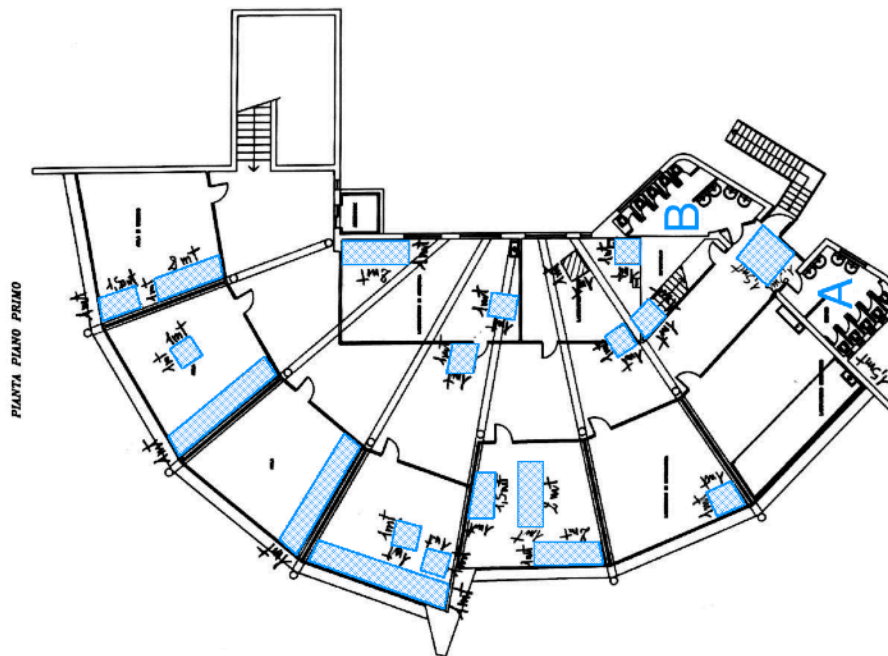
SCUOLE YEDIE DI FLERO
PIANTA DEL PIANO PRIMO

AREE DISTACATE

*ZONE (A) E (D) CON DISTACCHI
A MACCHIE
