La presente relazione di carattere esecutivo riguarda l’immobile identificato al **“LOTTO 4 – APPARTAMENTI COMUNALI”, sito in Piazza IV Novembre 81.**

COPERTURA APPARTAMENTI COMUNALI

Realizzazione nuova copertura APPARTAMENTI COMUNALI

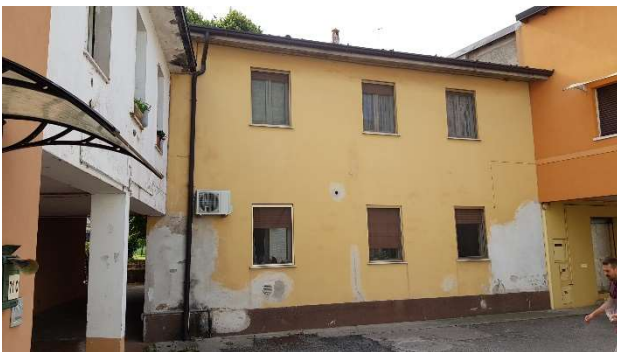
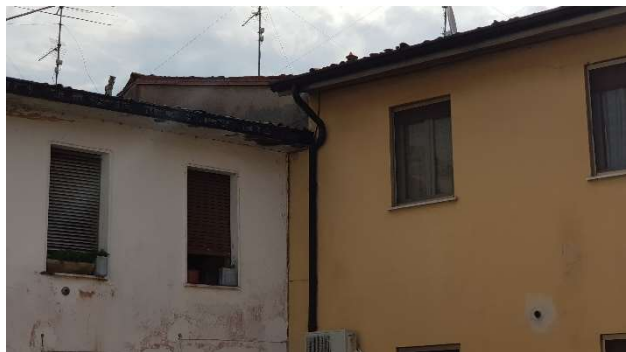
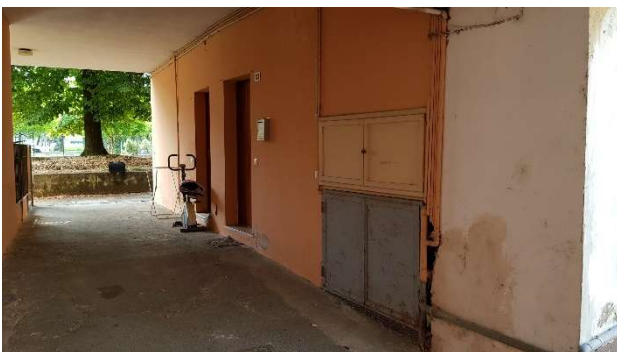
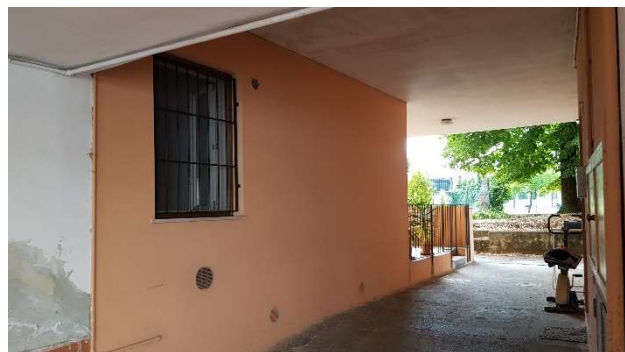
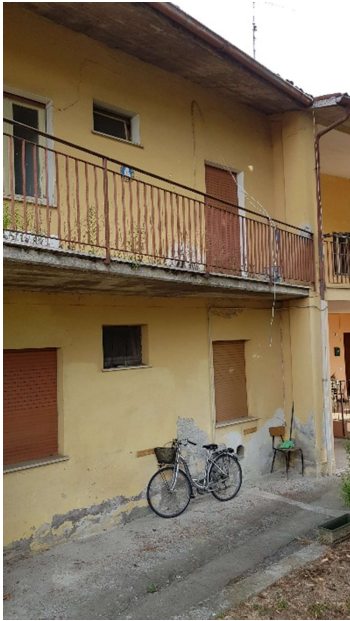
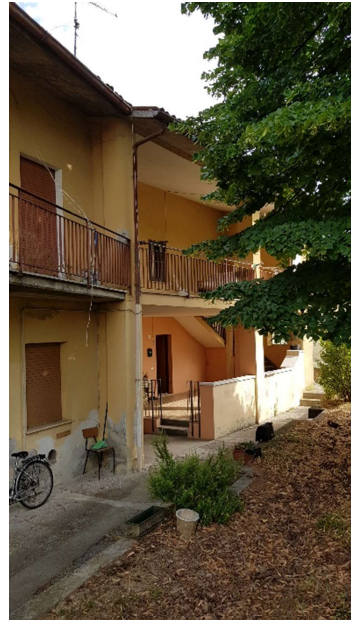
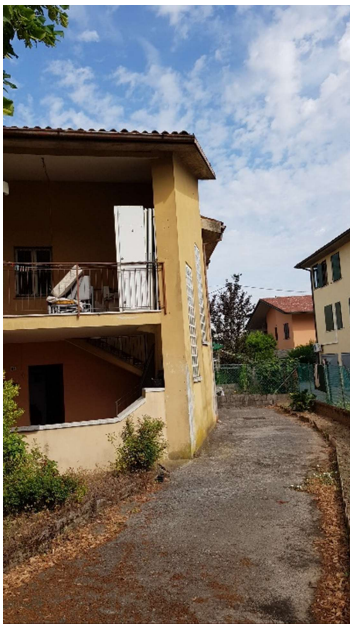
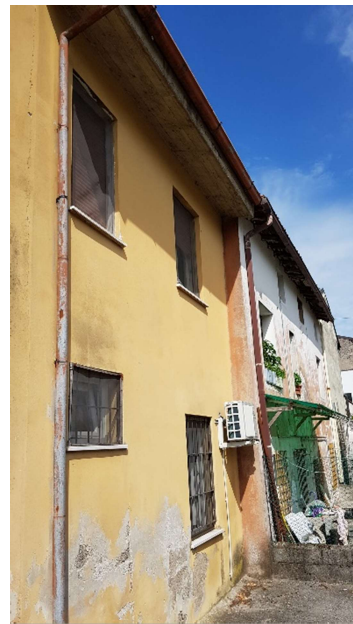
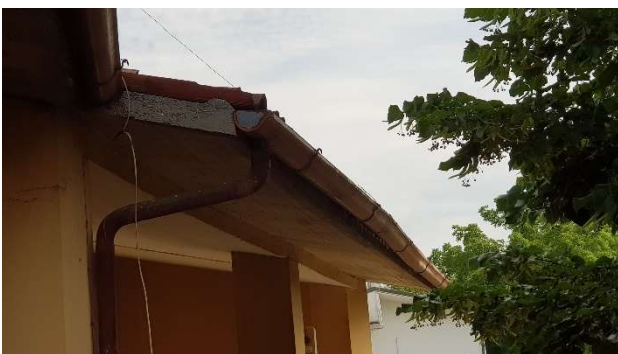
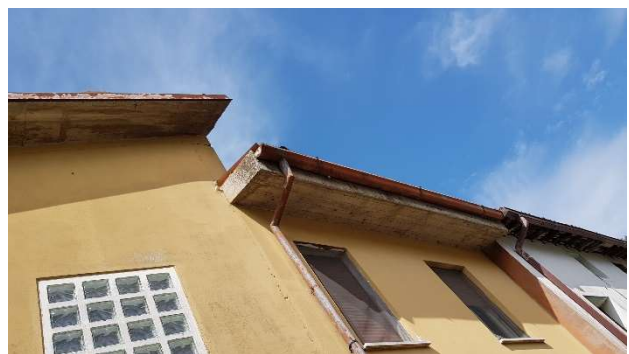
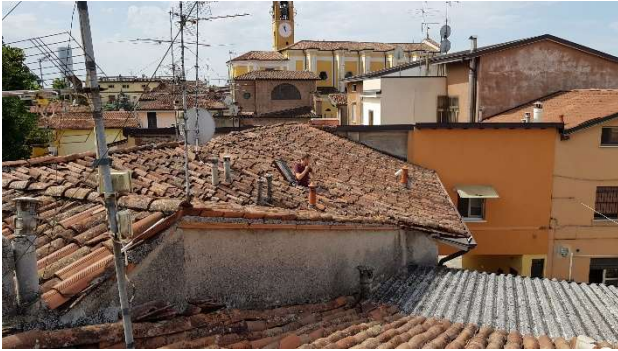
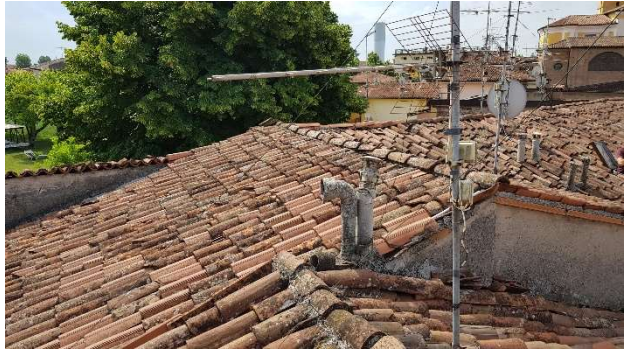
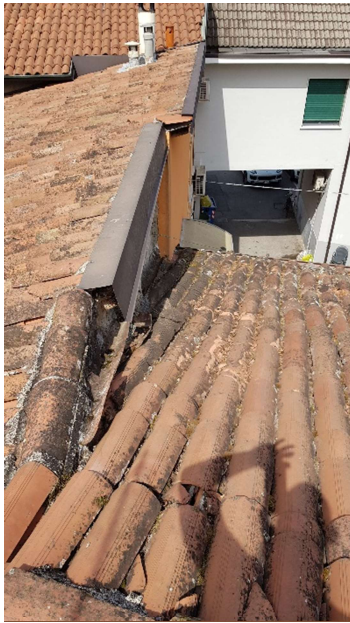
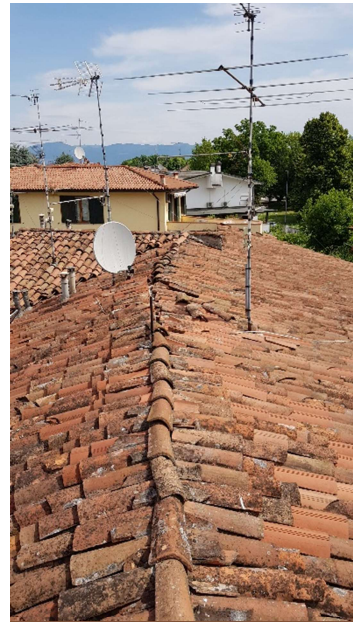
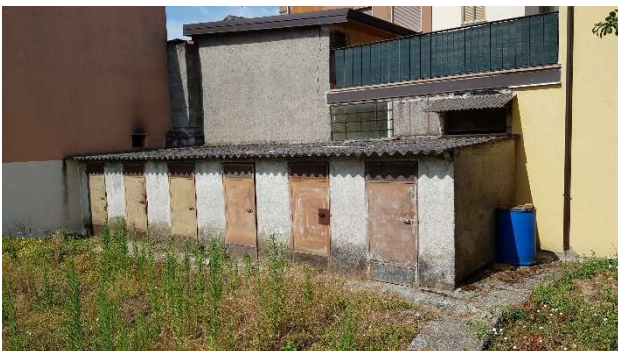
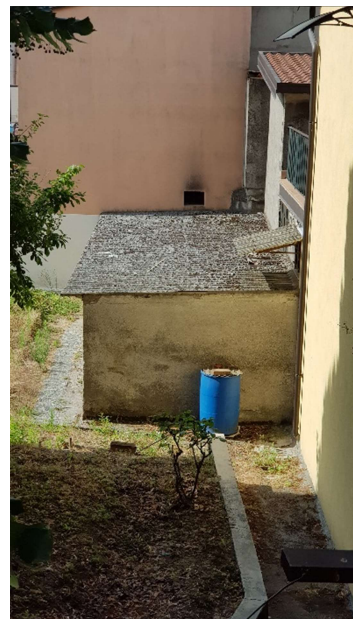
Immagini stato di fatto

L'intervento previsto riguarda lavori di manutenzione straordinaria della copertura del fabbricato ad uso residenziale. Tale manutenzione si rende necessaria in quanto l'attuale manto di copertura è stato realizzato verosimilmente negli anni '80, e presenta diversi fenomeni di infiltrazioni di acqua causate dalle recenti grandinate, compromettendo la piena fruizione degli appartamenti sottostanti.

Lo stato di conservazione è nella normalità per quanto riguarda l'immobile in generale, la copertura invece presenta notevoli problematiche riconducibili agli eventi atmosferici calamitosi

- formazione di strato di poliuretano per isolamento termico applicato a spruzzo spessore 15 cm all'interno del sottotetto;
- Formazione di guaina ardesiata;
- Posa di nuove tegole curve a canale tipo coppo;
- Sostituzione di tutta la lattoneria: canali di gronda, scossaline, converse e compluvi in lamiera preverniciata.
- Formazione di nuova linea vita
- Modifica dimensione e posa di nuovo lucernario per accesso alla copertura in sicurezza
