**POLIZIA LOCALE
COMANDO INTERCOMUNALE FLERO-
PONCARALE**

Flero, 01.04.2019

OGGETTO: Relazione SVERSAMENTO VASO FIUMICELLO

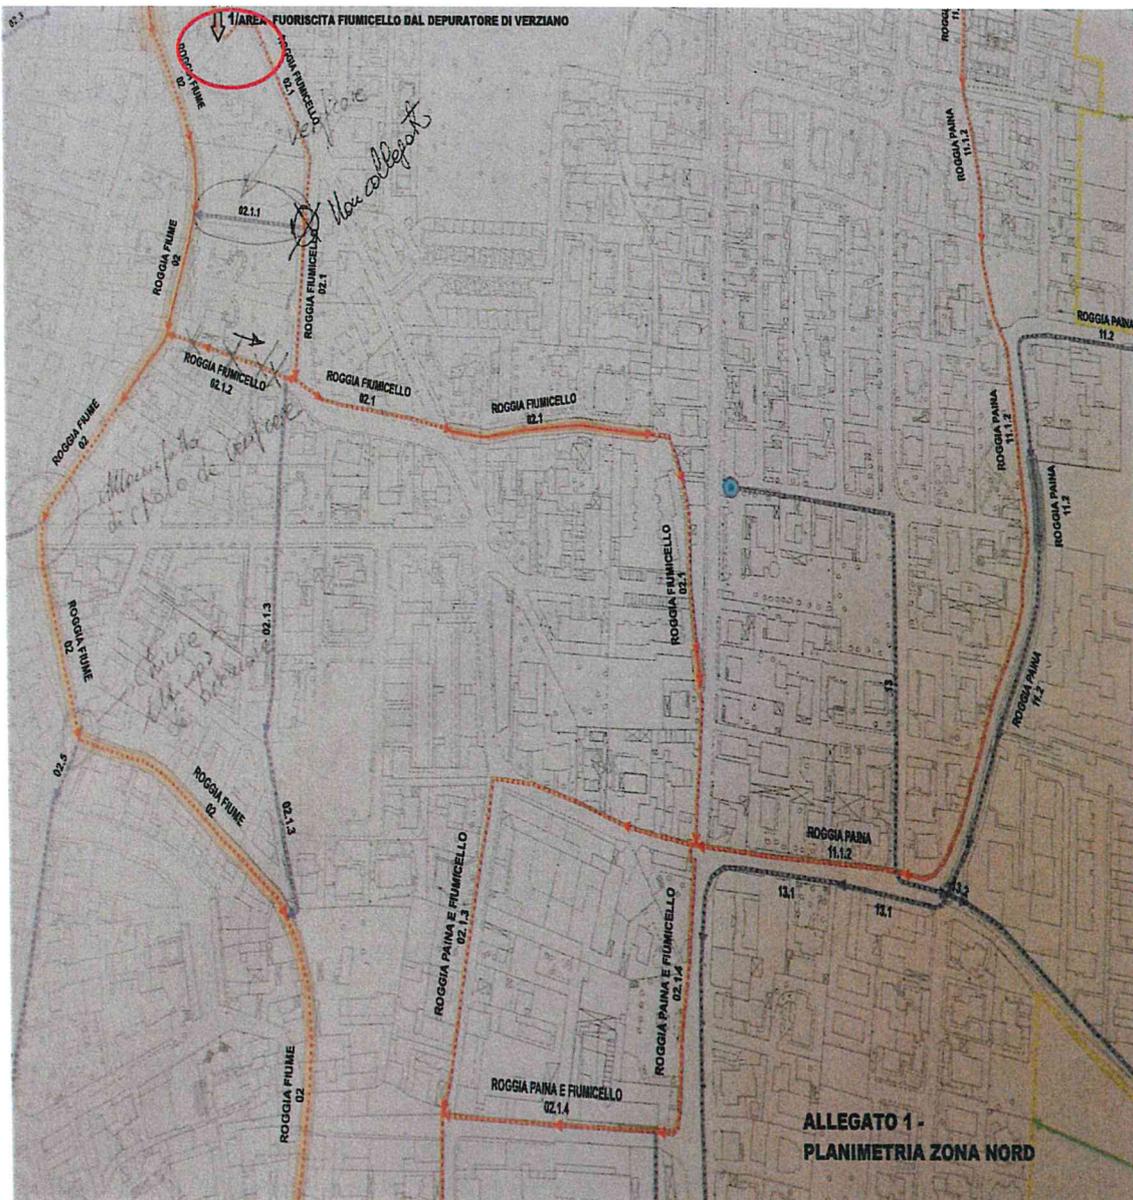
Il punto 1 indica l'area in cui il vaso Fiumicello defluisce dall'invaso delle acque trattate dall'impianto di Depurazione dell'impianto di Verziano. Il tracciato dei due Vasi (Fiume e Fiumicello) sono in colore rosso

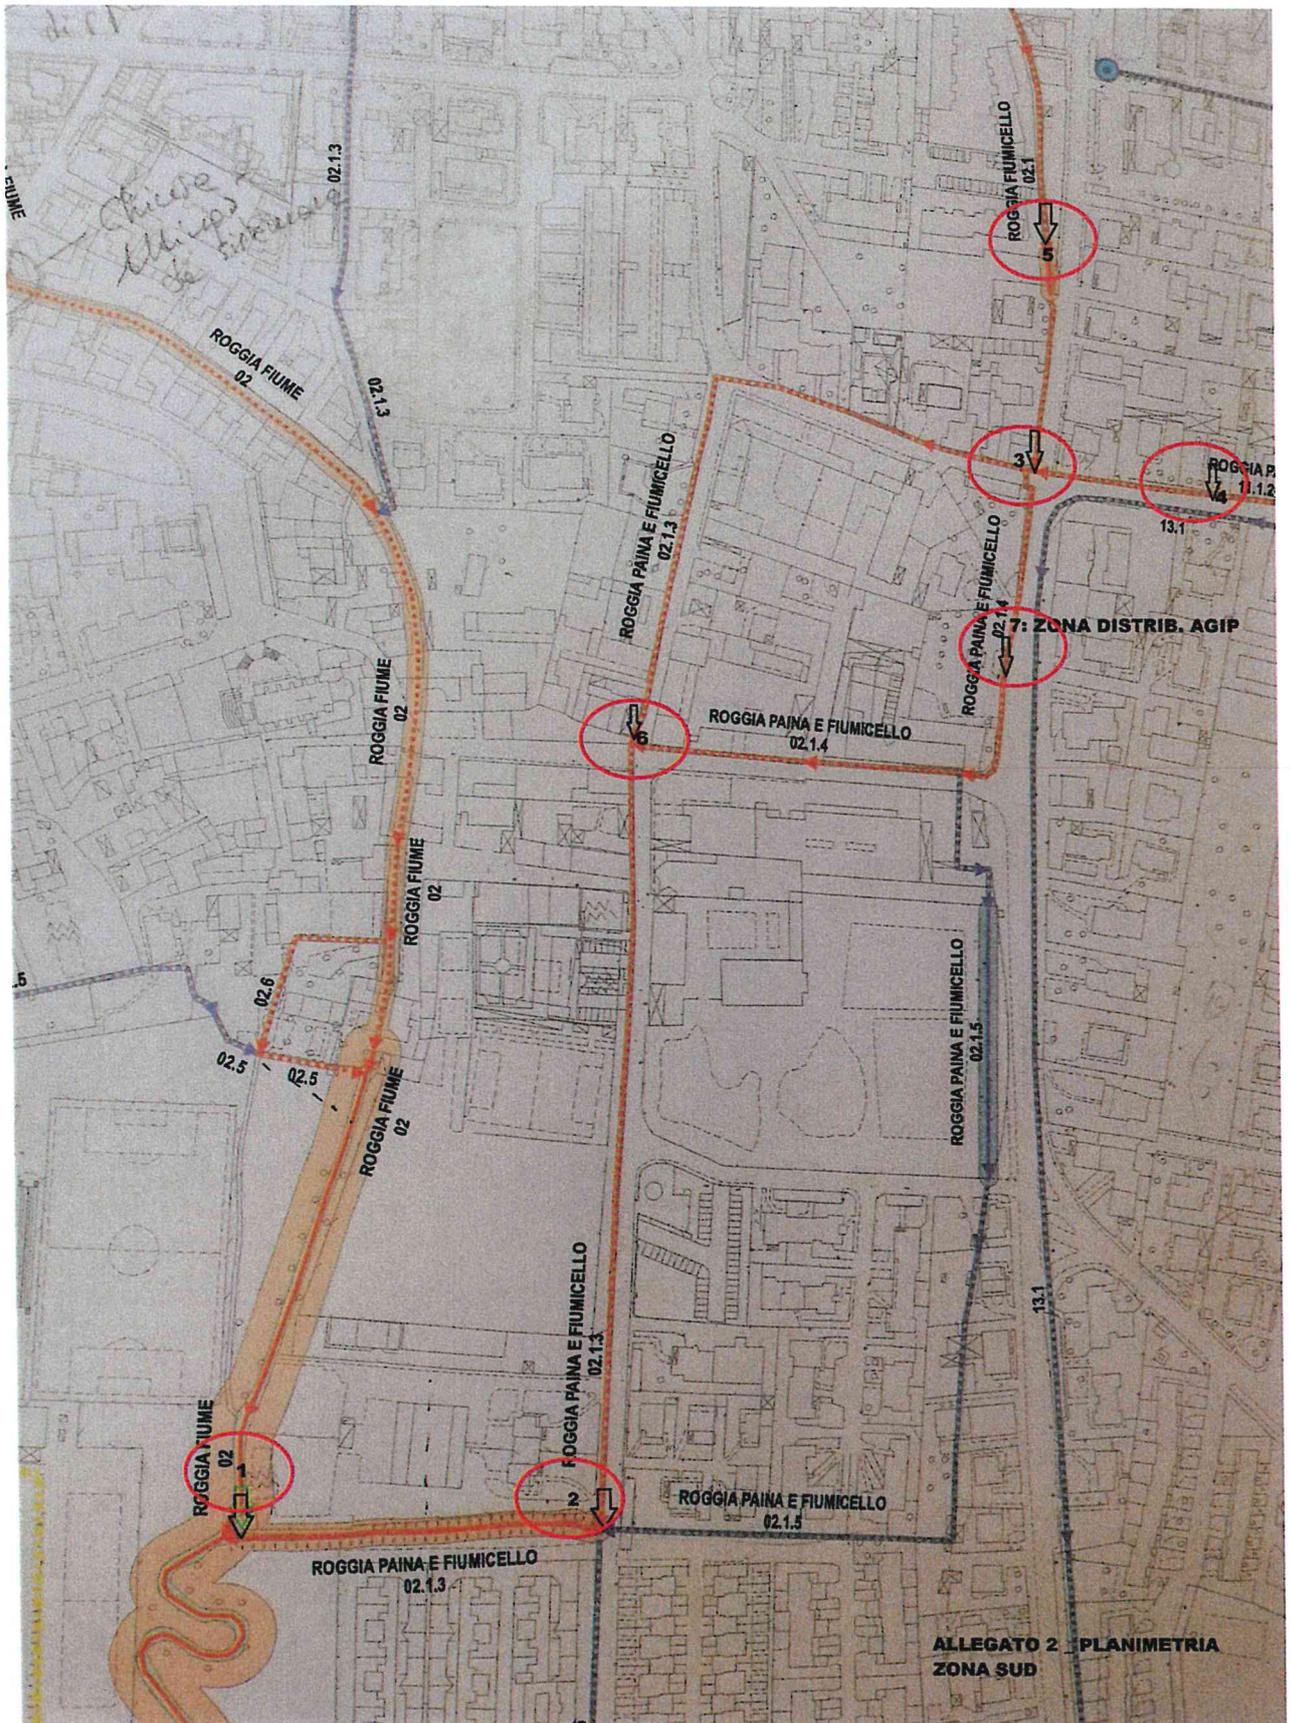
Si precisa che il punto 1 dell'allegato 2 (freccia verde) coincide all'area in cui si osservava la presenza dell'idrocarburo. I successivi punti 2-3-4-5-6-7 coincidono con i tombini in cui si è esperita l'ispezione.

Va precisato che lungo il tratto nord del Vaso Fiume non si riscontrava la presenza dell'idrocarburo, diversamente, lo stesso era osservabile nel tratto compreso tra il punto 1 e 2 dell'all. 2. In realtà, alle ore 18:00, in quello stesso tratto non si vedevano chiazze oleose pur se presente l'acre odore di gasolio.

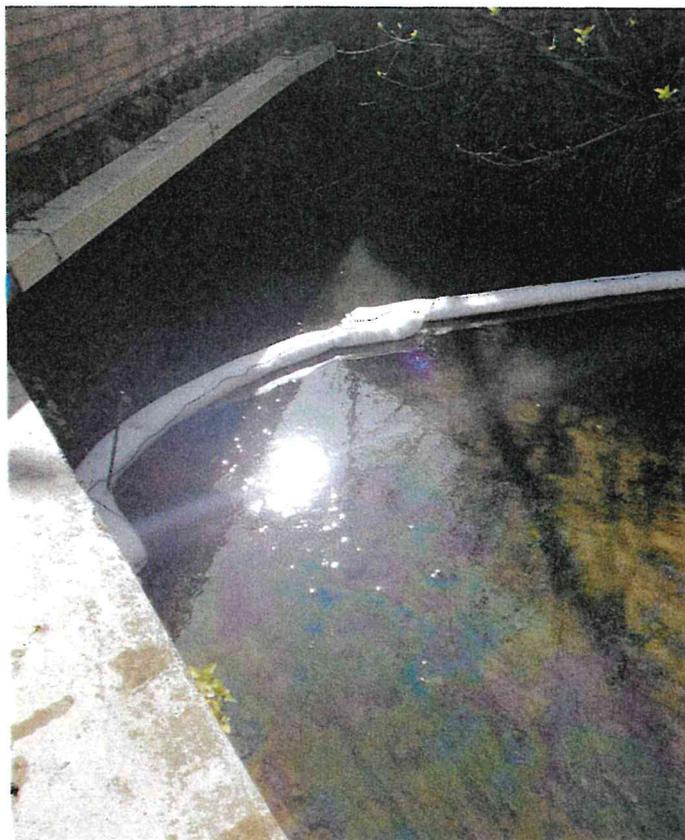
POSA FOTOGRAFICA 1- Barriere assorbenti sul vaso Fiume a Poncarale

Quest'ultimo, in realtà e per le ragioni esposte in narrativa, ebbe la stessa portata di quello esperito il giorno prima e con lo stesso epilogo: nessuna anomalia nelle aree (tombini) ispezionate. Tuttavia, data la presenza di numerose macchie di sostanza oleosa nel tratto a sud del Vaso Fiume (punto 1 all. 2 in direzione Poncarale) si procedeva ad ispezionarne accuratamente le anse e l'intero percorso in detta direzione. Onde sceverare il pericolo connesso ad eventuali ed ulteriori episodi di sversamento dell'inquinante, si decideva di far posizionare n°3 barriere assorbenti: due nel territorio del Comune di Poncarale e una allo sbocco del vaso Fiumicello sul Vaso Fiume.

Erano le ore 12:30 quando veniva richiesto alla ditta BORGIO Spurghi di Borgosatollo di provvedere nel senso sopra precisato. La ditta iniziava i lavori di posizionamento delle barriere alle ore 14:30, la stessa si impegnava a sostituire ogni 24 ore.

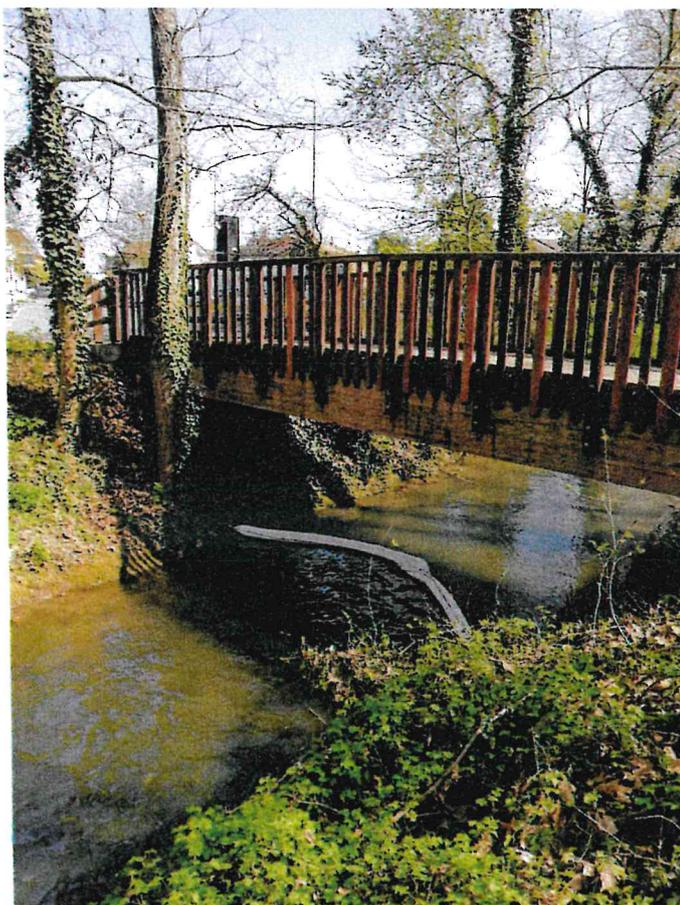
POSA FOTOGRAFICA 2: Barriere assorbenti sul vaso Molone a Poncarale

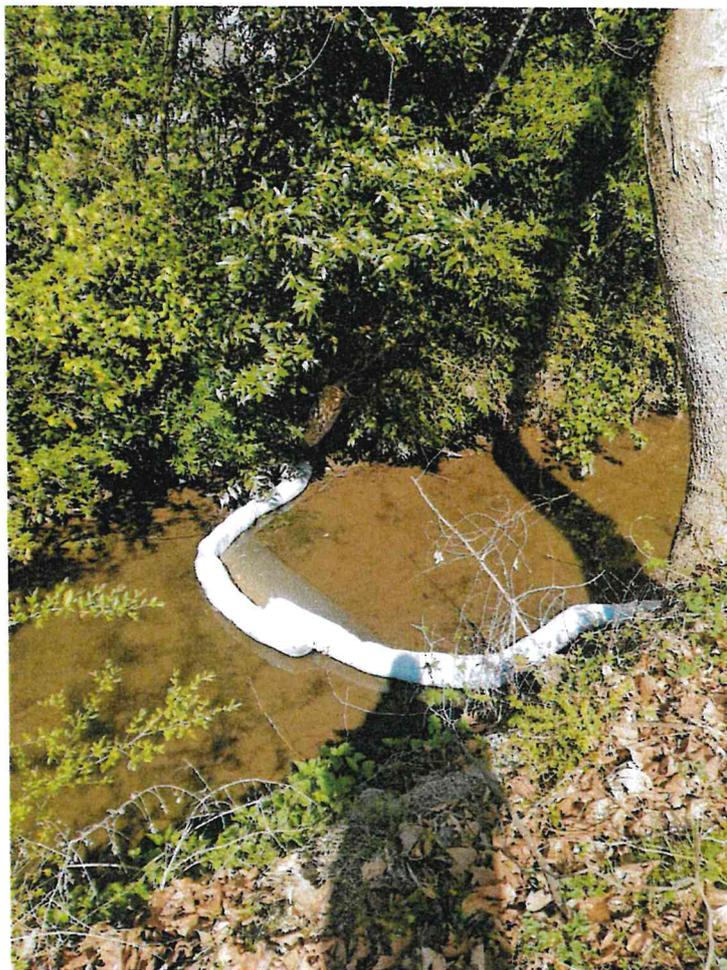
POSA FOTOGRAFICA 3: Barriere assorbenti sul vaso Fiumicello
