RELAZIONE DI CALCOLO, ILLUSTRATIVA E SUI MATERIALI DA COSTRUZIONE

Intervento locale anti-sfondellamento solai

Progetto esecutivo per messa in sicurezza, tramite rinforzo sismico dei solai, degli edifici scolastici scuola primaria "Aldo Moro" e secondaria di primo grado "E. Rinaldini" site in via Aldo Moro 109/111

ALLEGATO A: Relazione di indagine solai scuola A. Moro ed E. Rinaldini

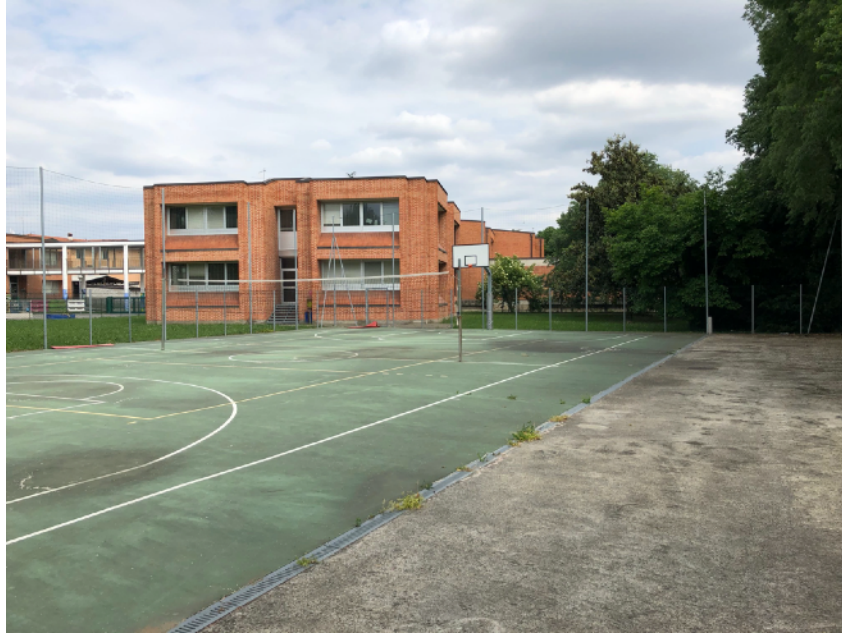
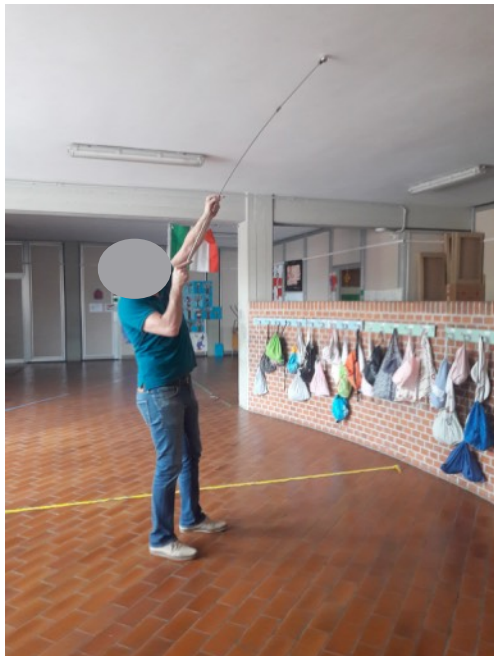
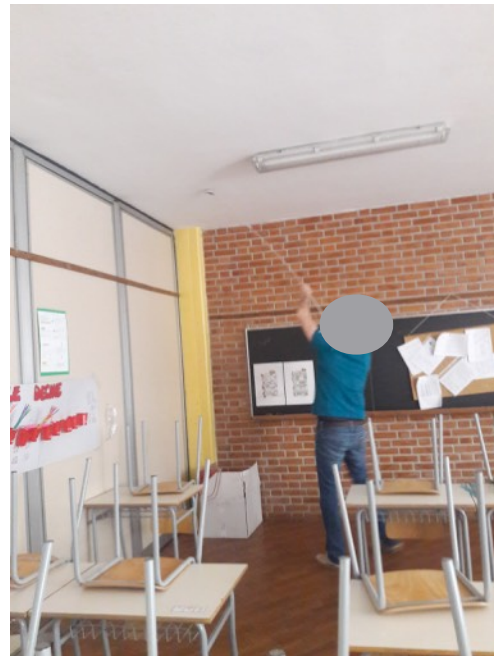
SCUOLE MEDIE DI FLERO
"PIANTA DEL PIANO TERRA"

* BIGNI CON CONTROSOFFITTI - DUE LOCALI
CON PARETE CHIUSE NON VISIOMANTI - UNO DEI
DUE RIBUSTIBILI PENO DI TATEMALE E QUINDI
NON POSSIBILE DA VERIFICARE -

AREE DISTACCATE

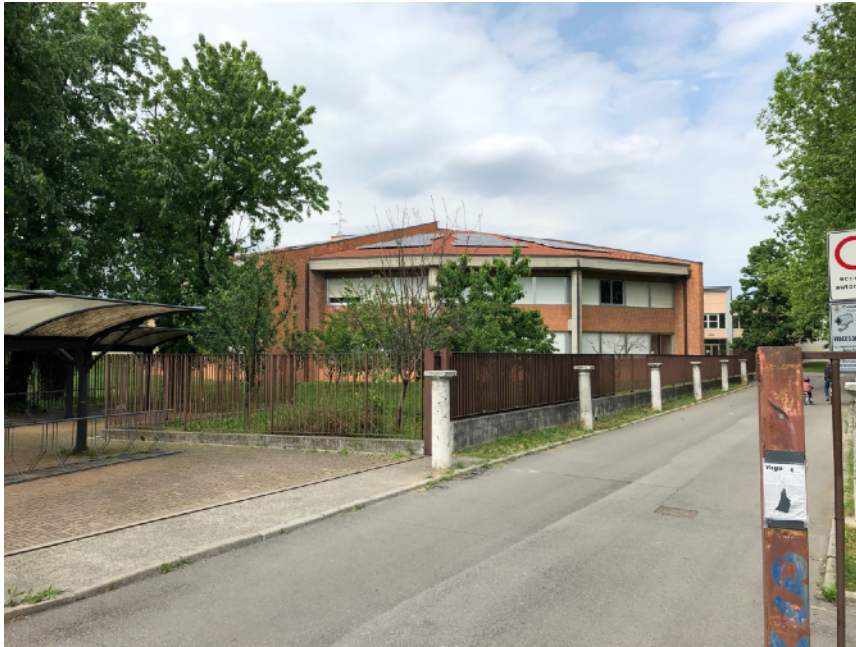
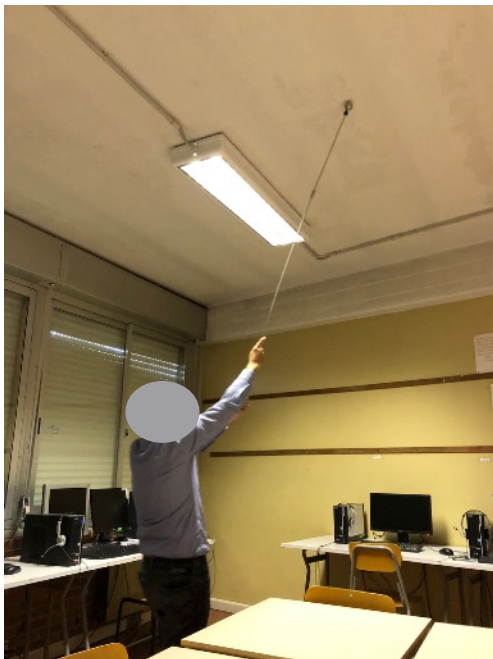
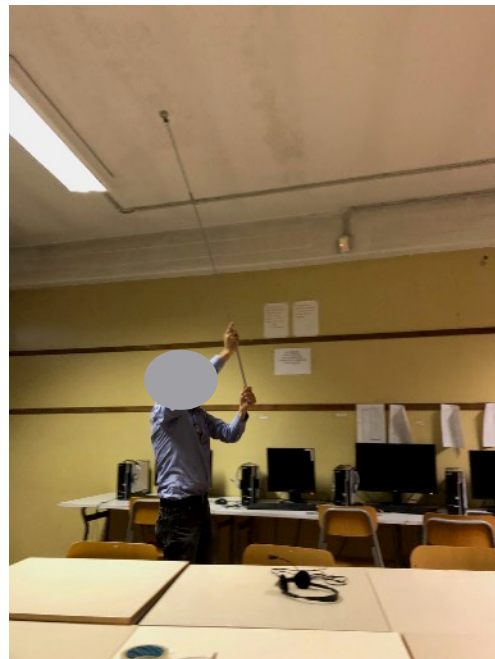
AREE DISTACATE

*ZONE (A) E (D) CON DISTACCHI
A MACCHIE
